Фотоотчет о проверке объекта по адресу: ЮАО, Чертаново Южное, Варшавское шоссе, вл. 141 корп. 2

14.09.2018

12 сентября сотрудники Органа инспекции ГБУ «ЦЭИИС» по заданию «Мосгосстройнадзора» провели проверку качества строительных работ на объекте Многофункциональный жилой комплекс. Дошкольная образовательная организация на 125 мест, строение 3.1, по адресу: ЮАО, Чертаново Южное, Варшавское шоссе, вл. 141 корп. 2

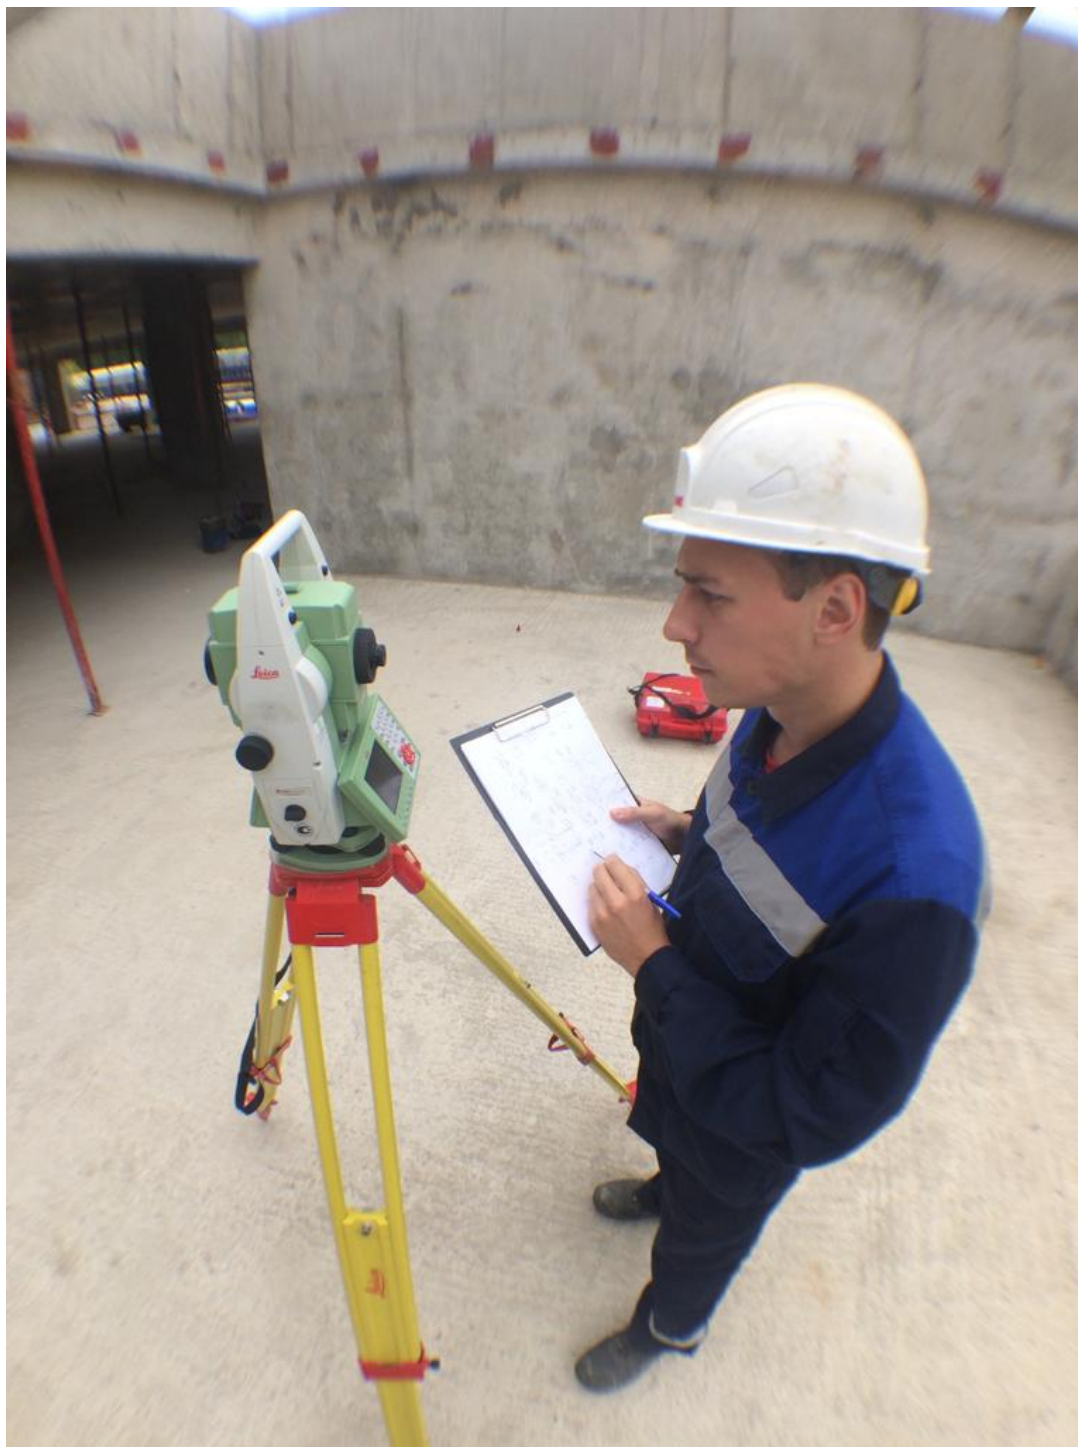
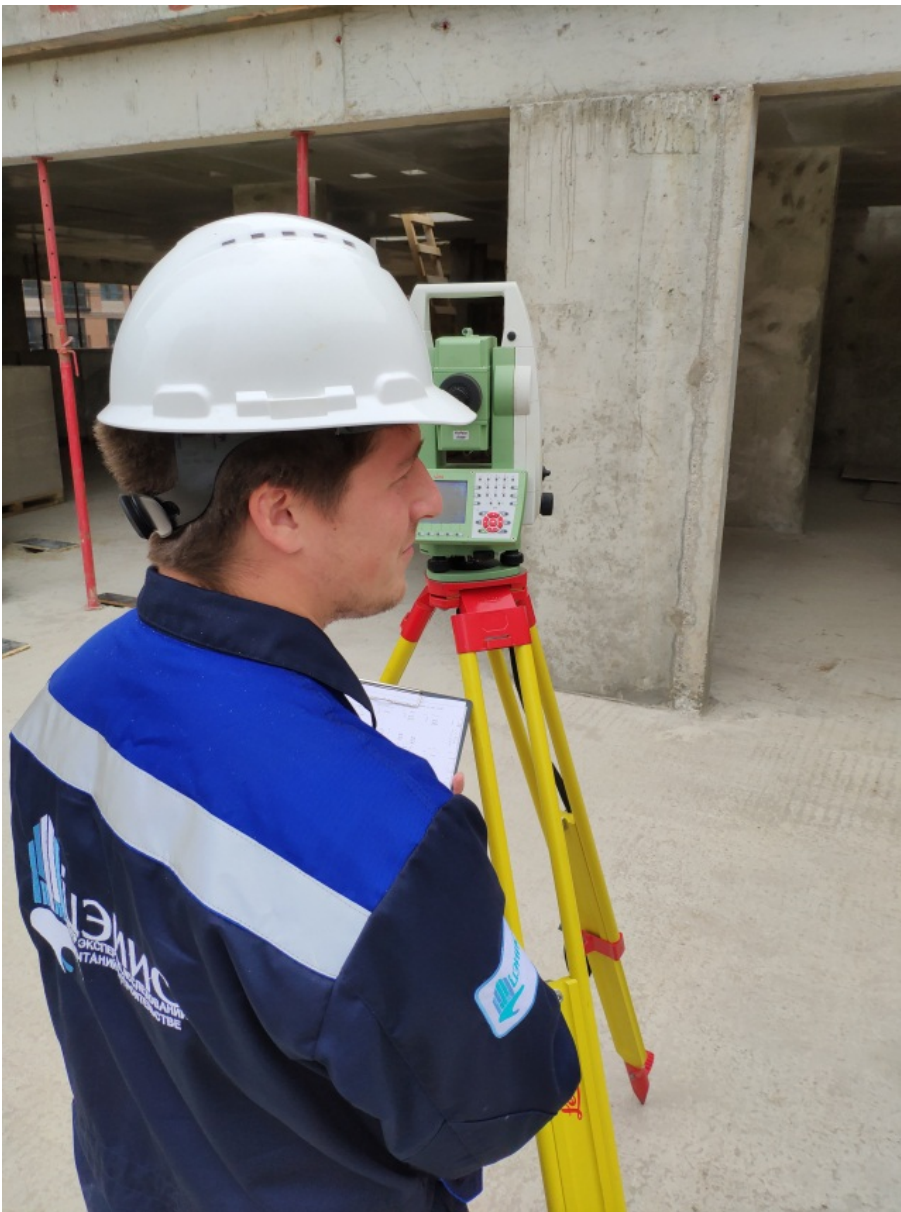
1.1.10 оценка соответствия размеров поперечного сечения элементов требованиям технических регламентов и проектной документации

1.1.8 оценка соответствия отклонения горизонтальных плоскостей на весь выверяемый участок требованиям технических регламентов и проектной документации

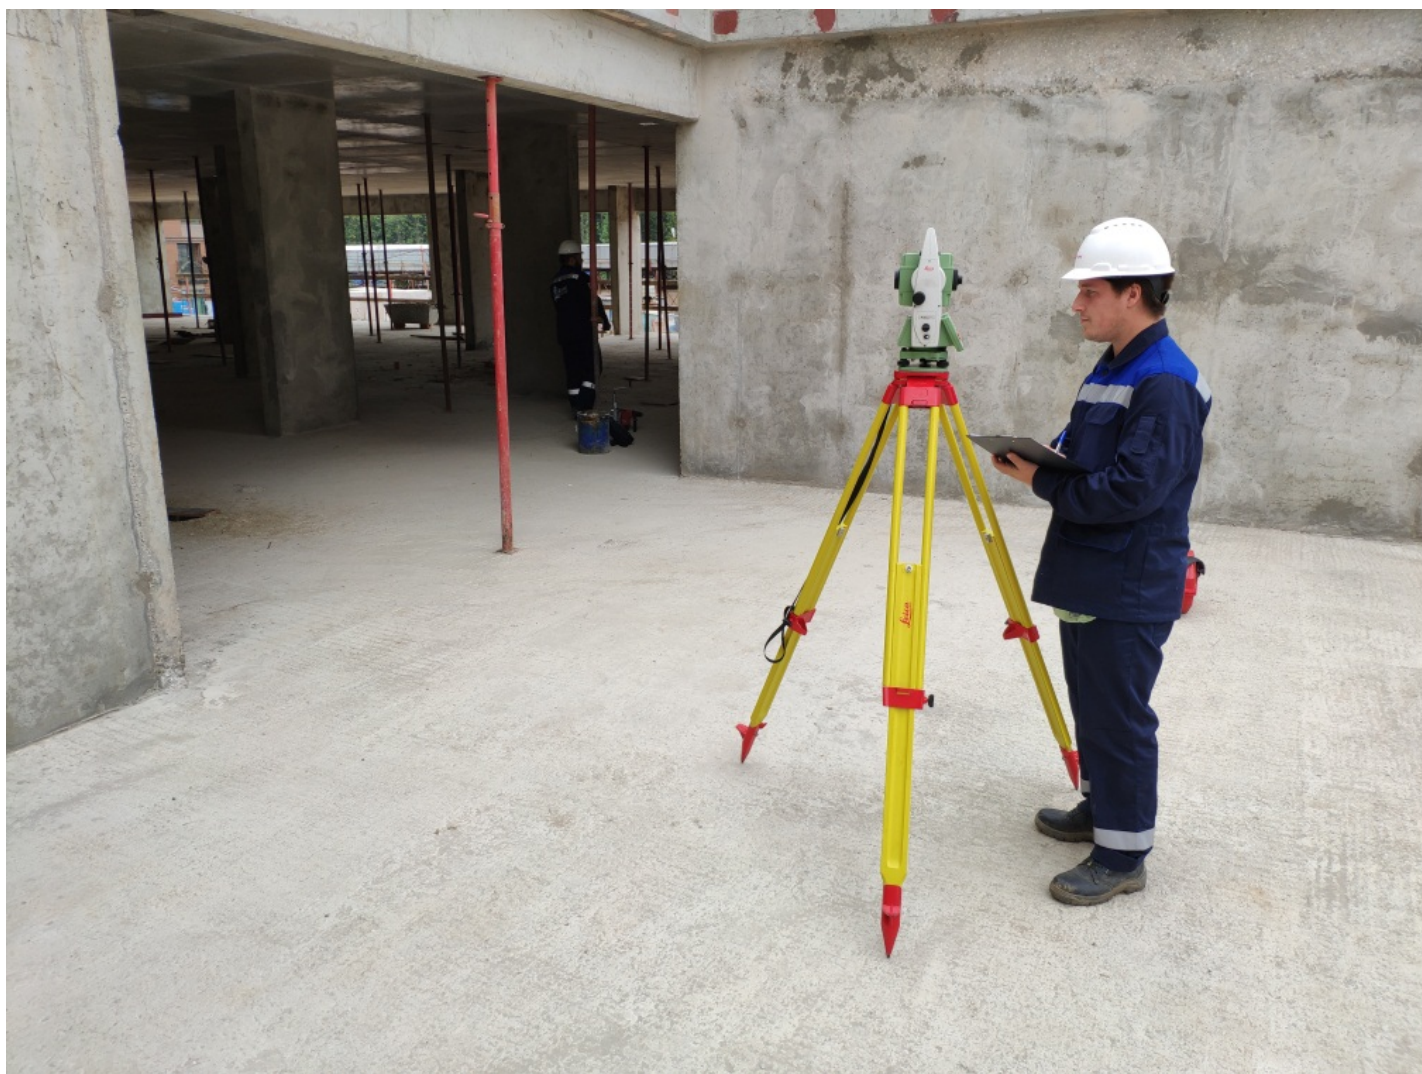
Чистота и порядок на объекте и монтажном горизонте, приятно посмотреть, комфортно работать.
